6.3 Casus: brand op het dak van Heineken in Den Bosch

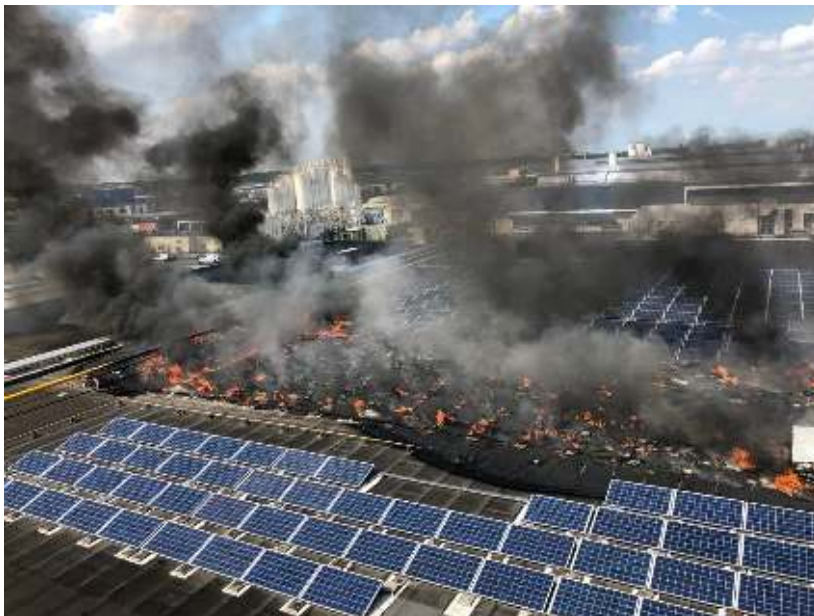
Op 16 augustus 2020 breekt bij Heineken aan de Rietveldenweg in Den Bosch brand uit in een zonnepaneelinstallatie op het dak van de brouwerij. Luc Wouters is de bevelvoerder van de eerste tankautospuiter die bij incident wordt ingezet. “Aanrijdend zagen wij in de verte een grote zwarte rookkolom omhoog komen,” vertelt Wouters. “De meldkamer wist ons toen al te vertellen dat er zonnepanelen bij de brand betrokken waren. Dat in combinatie met de rookkolom gaf ons het beeld dat er sprake was van een dakbrand. Bij het oprijden van het terrein heb ik, gezien het beeld van de rookkolom en onze bekendheid met het object, opgeschaald naar ‘grote brand’ en om een tweede redvoertuig gevraagd.”

Afbeelding 6.1 Brand op het dak van de Heineken (foto: Brandweer Brabant-Noord)
