## 2.3 Casus: brand in een elektrisch voertuig

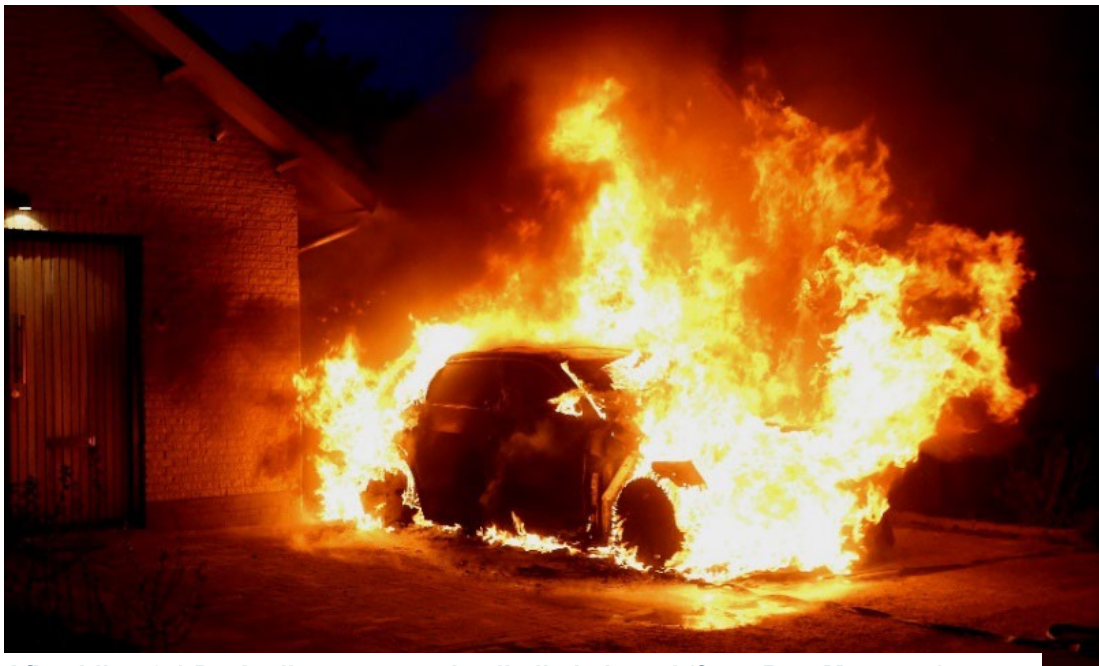
Al snel bleek dat het accupakket bij de brand betrokken was. Dit zorgde ervoor dat de brand telkens opnieuw oplaaide. Uit ervaring wist Rosenbrand dat het dan nodig was om langdurig te koelen met veel water en om het accupakket onder te dompelen. Hierop heeft hij direct de meldkamer gevraagd een dompelcontainer te alarmeren. Gezien de lange aanrijtijd van deze container, die uit Den Haag moest komen, en het feit dat het accupakket niet goed genoeg bereikbaar was om dit met lage druk te kunnen koelen, is ook een eigen containerbak van de brandweer ter plaatse gekomen. Deze wordt normaal gebruikt voor het vervoer van sloopauto's. De Audi stond tussen twee woningen in, en gezien het risico op eventuele uitbreiding naar de woningen wilde Rosenbrand de auto daar graag weg hebben.

**Afbeelding 2.1 De Audi e-tron stond volledig in brand (foto: Bart Meesters)**
